## **POROČILO** **št. 810/18-710-1**

o sestavi in oceni nosilnosti temeljnih tal  
na objektih Streliška ulica 1, 3 in 5

Naročnik: **Mestna občina Ljubljana**  
**Mestni trg 1, 1000 Ljubljana**

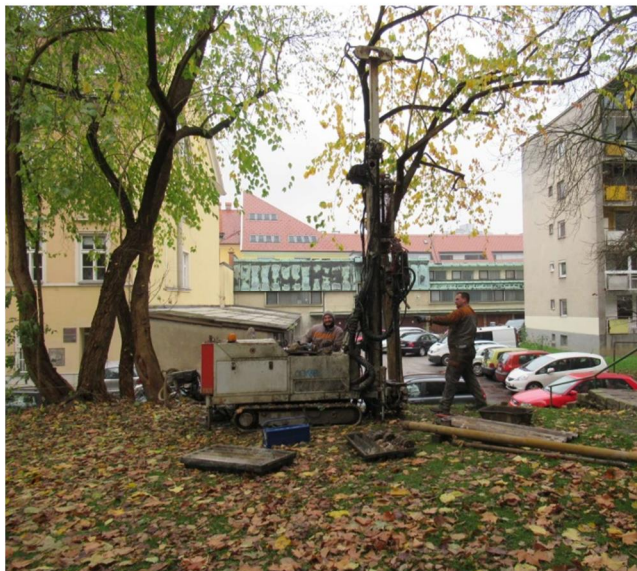
Slika 4: Začetek vrtanja vrtnice VS-1 (Fotoarhiv: 37358d-01)

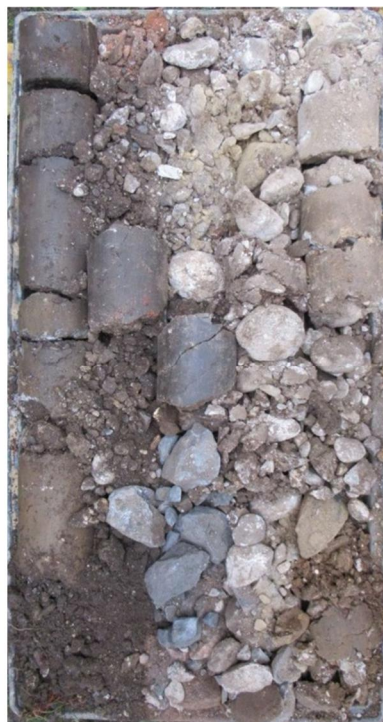
Na lokaciji ob objektu Streligka ulica 1 (vrtina VS-1) je bila izvedena vrtina do globine 10,0 m, kjer smo ugotovili, da temeljna tla sestavlja nasip do globine 2,5 m (večinoma kosi gruča a, pečlenjaka, opek, oglja, ki so pogosto pomešani z drobnnozrnatim materialom), pod katerim se nahajajo aluvialni in deluvialni debeložrnati zaglinjeni sedimenti do globine 5,9 m, najnižje pa se nahajajo permokarbonske klastične kamnine. Nivo vode v vrtini se je nahajal na globini 5,3 m.

Slika 5: Vrtina VS-1 med 0,0 in 5,0 m (Fotoarhiv: 37358d-09)

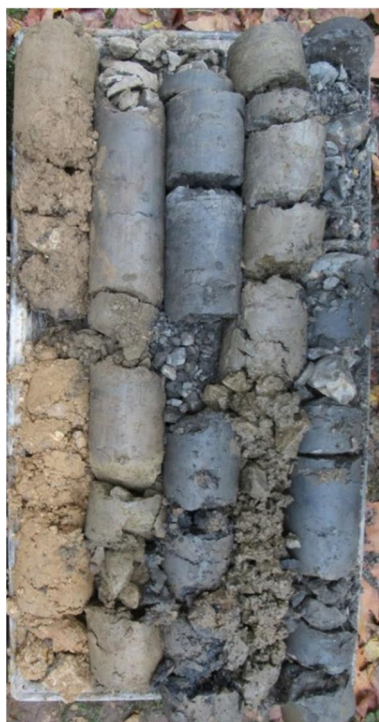
Slika 6: Vrtina VS-1 med 5,0 in 10,0 m (Fotoarhiv: 37358d-13)

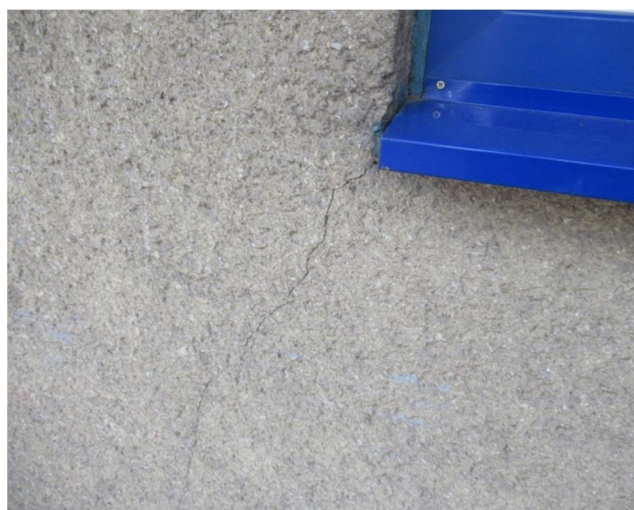
Slika 7: Razpoke ob oknu, Streliška ulica 1 (Fotoarhiv: 37358d-20)

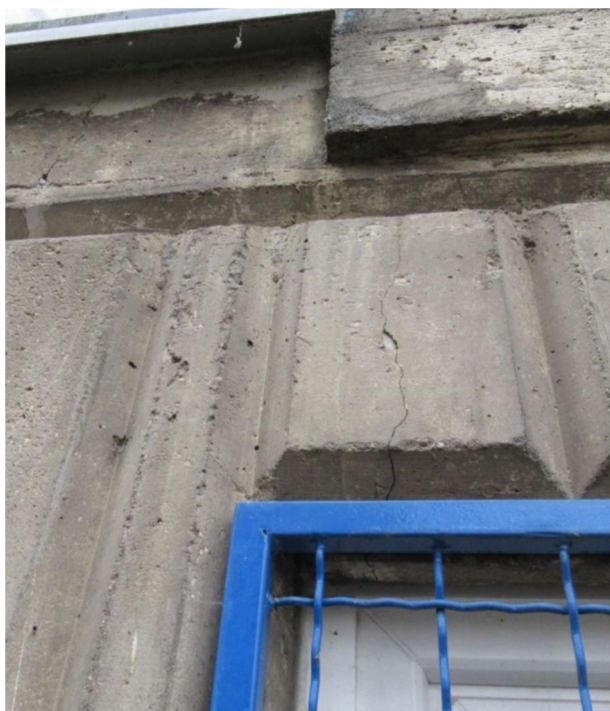
Slika 8: Razpoke nad oknom, Streligka ulica 1  
(Fotoarhiv: 37358d-25)

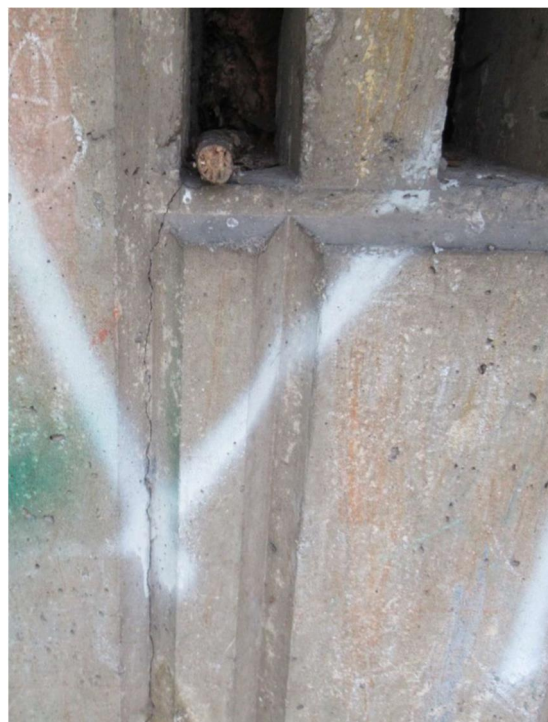
Slika 9: Razpoke pod zračnikom, Streligka ulica 1  
(Fotoarhiv: 37358d-28)

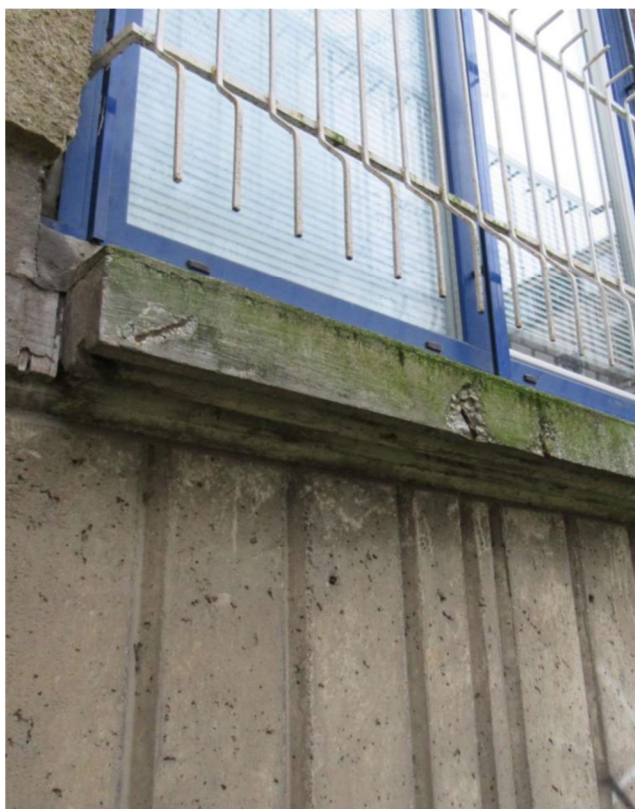
Opazno je tudi posedanje tal v okolici objekta in razpoke na spremljajo jih objekti (stopnišče, garaža). Na določenih mestih smo opazili tudi razgaljeno armaturo, ki je dovzetna za korozijo.

Slika 10: Razgaljena armatura pod oknom, Streligka ulica 1 (Fotoarhiv: 37358d-27)

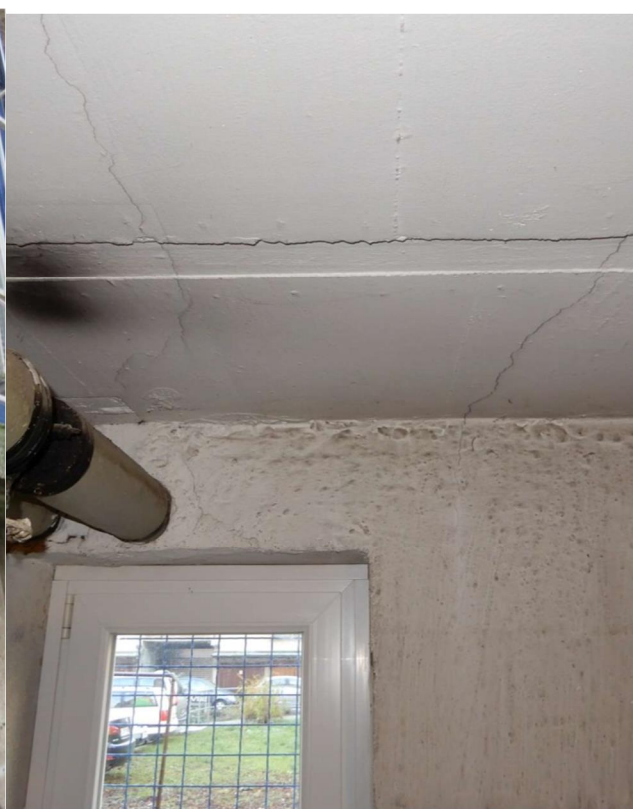
Iz kontrole MSN lahko ugotovimo, da je nosilnost temeljnih tal oziroma vodnjakov v statičnih pogojih že ob neupoštevanju obtežbe vetra presežena. Razpoke v kletnih prostorih so najverjetneje posledica poškodb na zelo malo armiranih povezovalnih gredah in stenah, kot tudi možnosti, da vsi vodnjaki ne segajo do kompaktne permokarbonske podlage.

Slika 11: Razpoke na stropnem delu kleti, Streligka ulica 1 (Fotoarhiv: 37503d-10)

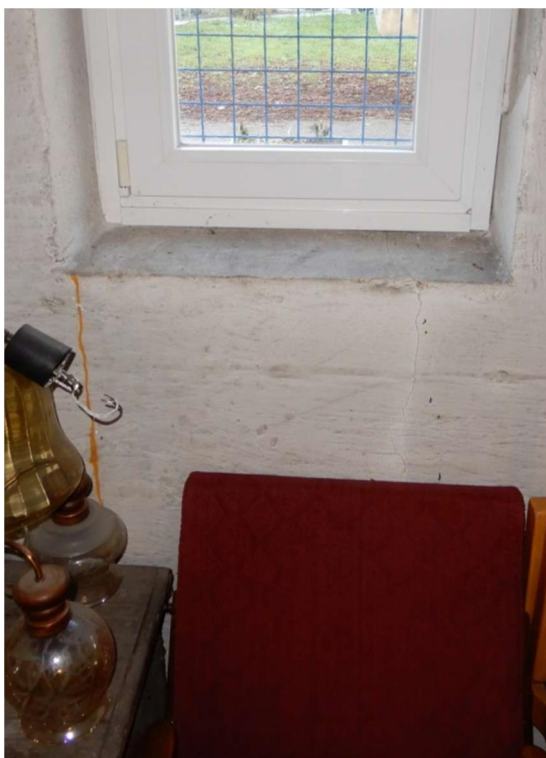
Slika 12: Razpoke pod oknom iz notranjosti, Streliška ulica 1 (Fotoarhiv: 37503d-11)

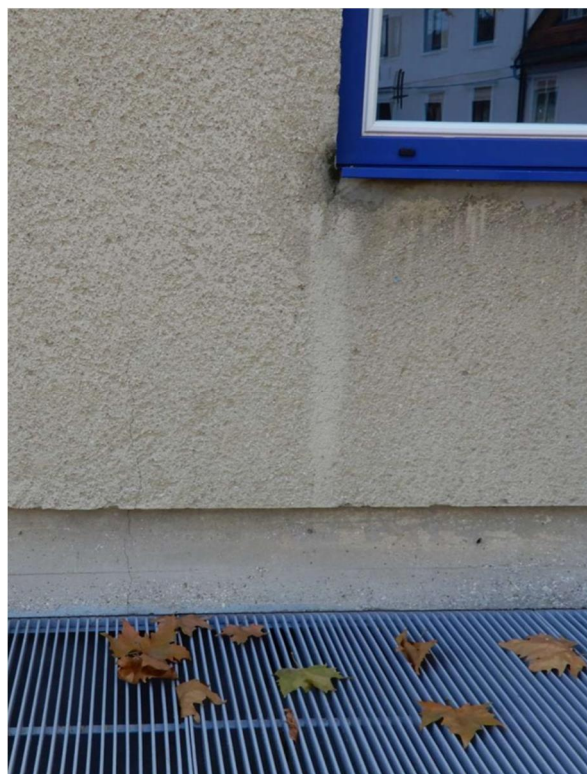
Slika 13: Razpoka med kletjo in pritličjem, Streliška ulica 1 (Fotoarhiv: 37503d-19)

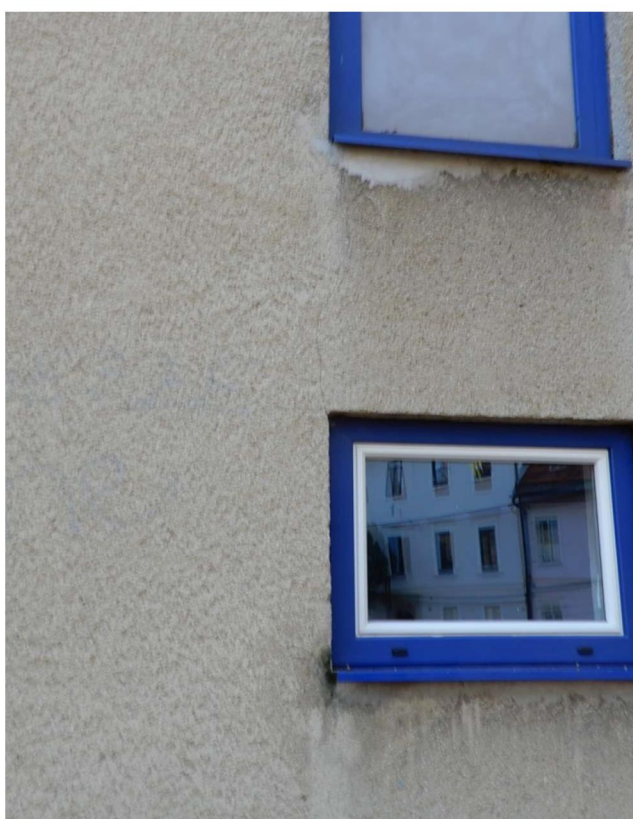
Slika 14: Razpoka med pritličjem in prvim nadstropjem, Streliška ulica 1 (Fotoarhiv: 37503d-20)

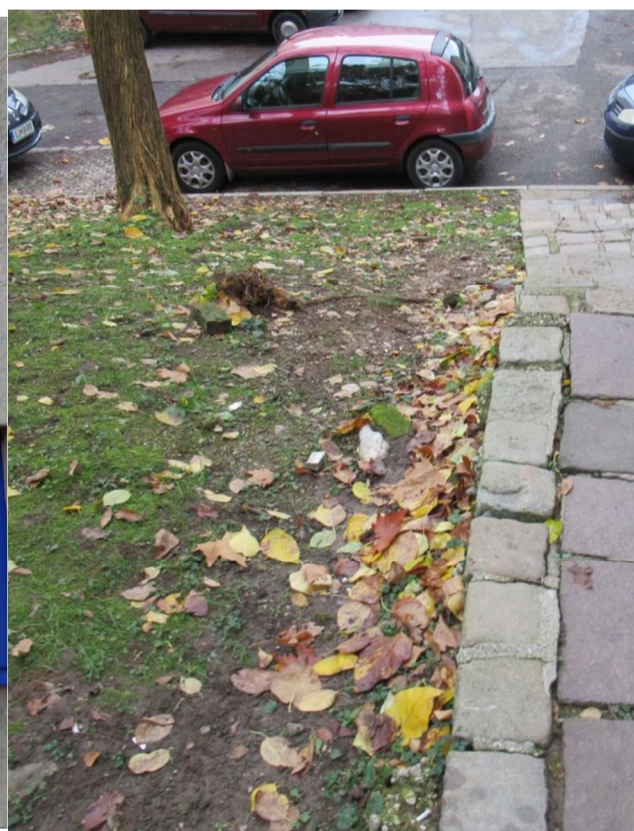
Slika 15: Erozijske poškodbe ob stopnišču, Streliška ulica 1 (Fotoarhiv: 37358d-23)

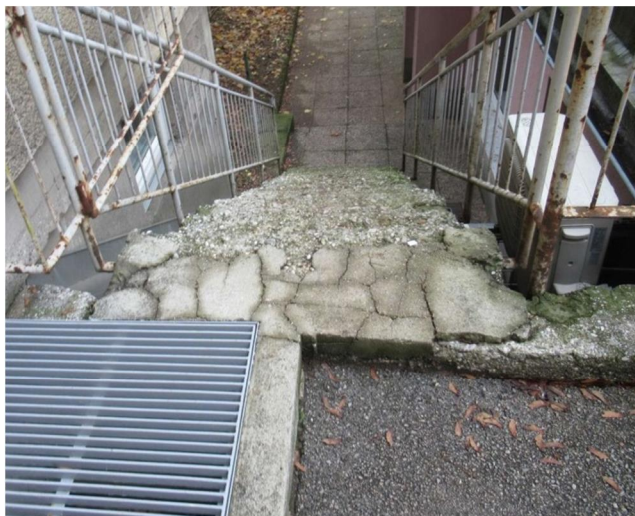
Slika 16: Poškodbe zunanjega stopnišča, Streligka ulica 1 (Fotoarhiv: 37358d-34)

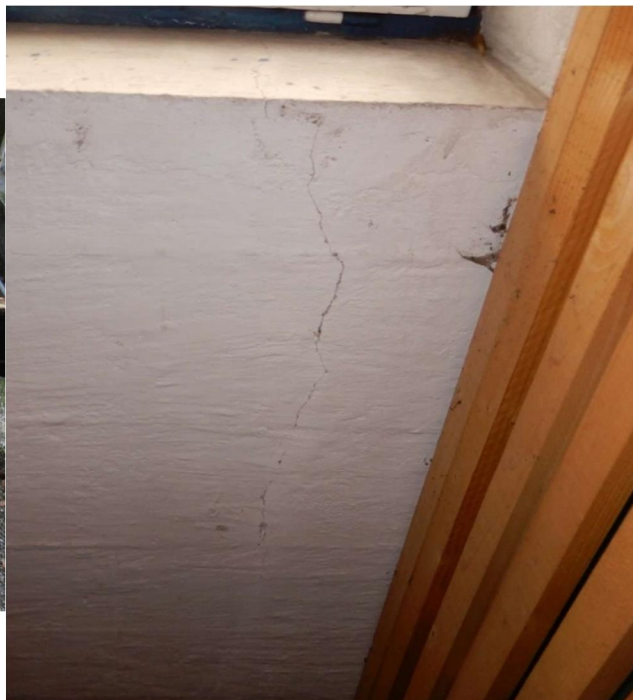
Slika 17: Razpoka pod oknom v kleti, Streligka ulica 3 (Fotoarhiv: 37504d-07)

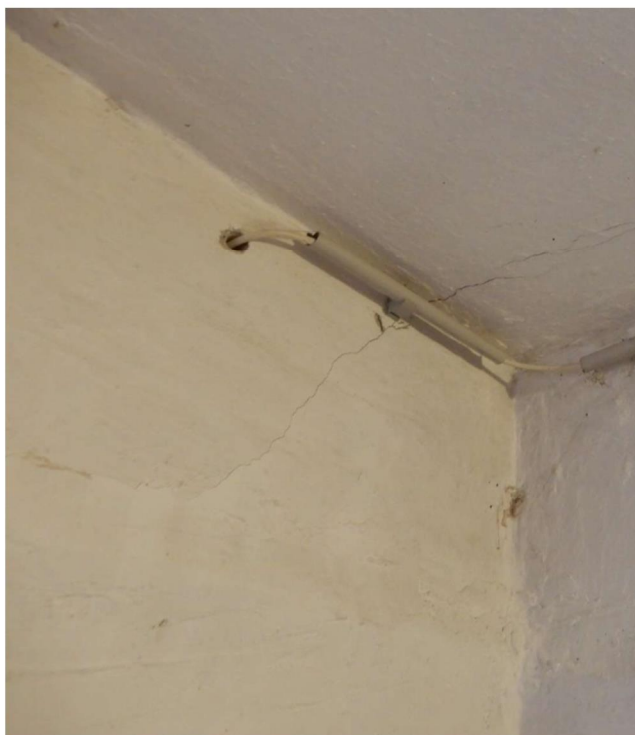
Slika 18: Razpoka na stropu v kleti, Streligka ulica 3 (Fotoarhiv: 37504d-10)

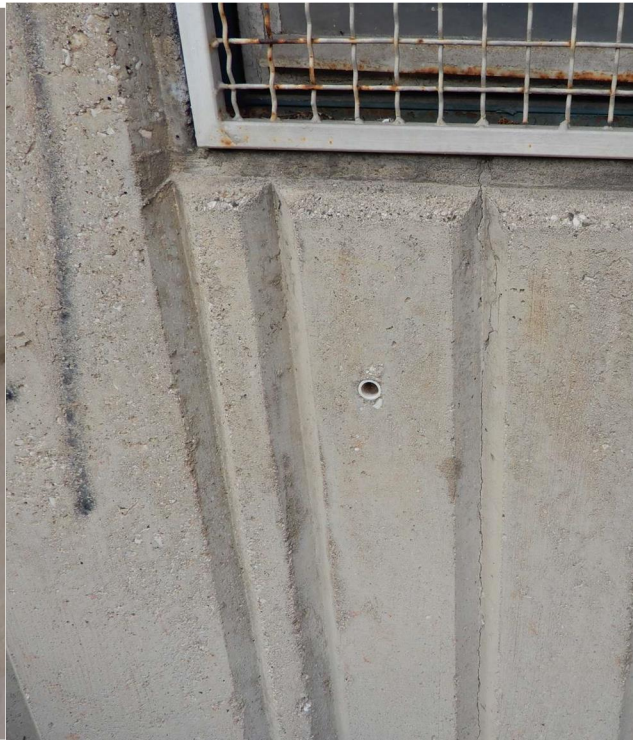
Slika 19: Razpoka pod oknom v kleti, Streligka ulica 3 (Fotoarhiv: 37504d-15)

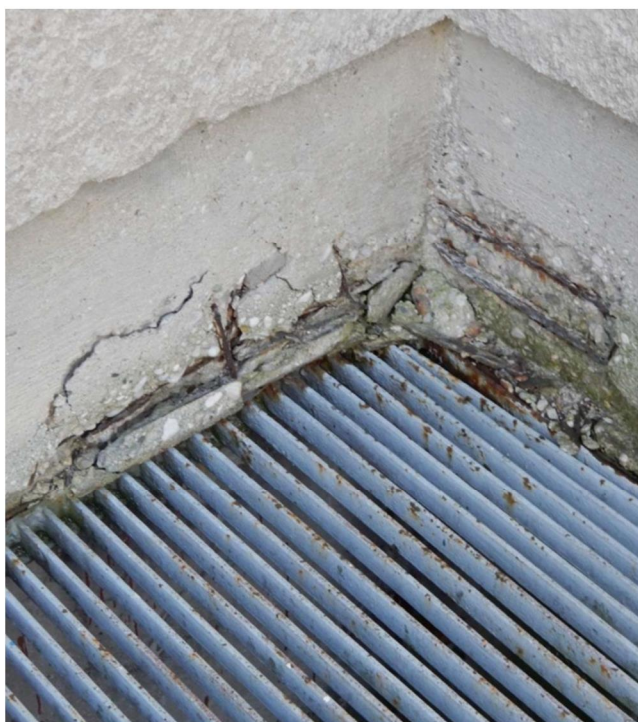
Slika 20: Preperevanje armature na zunanji strani stolpnice, Streligka ulica 3 (Fotoarhiv: 37504d-07)

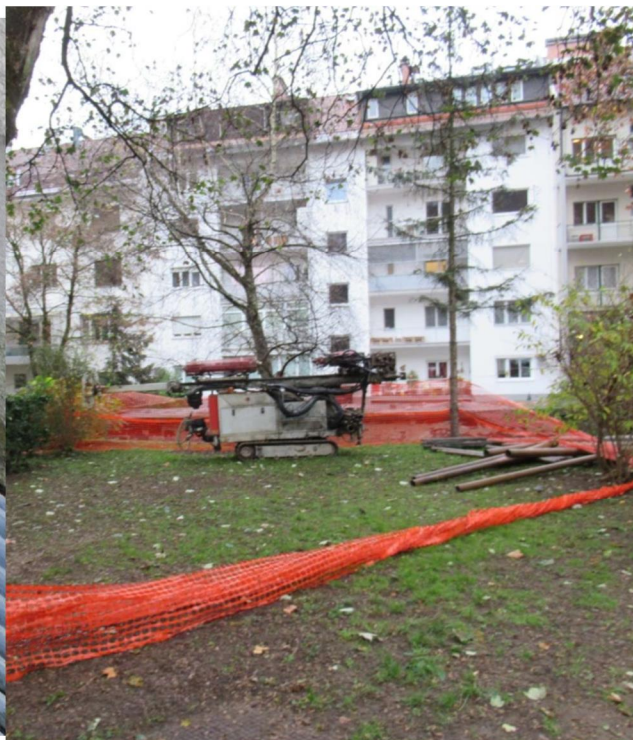
Slika 21: Začetek vrtanja vrtnice VS-5 (Fotoarhiv: 37327d-01)

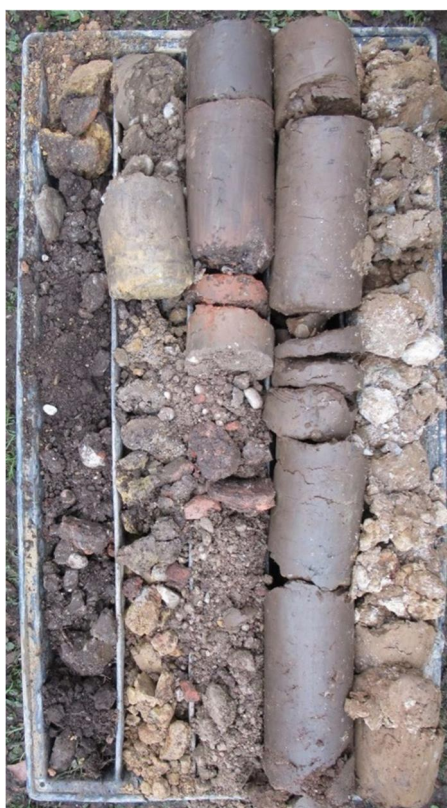
Na lokaciji ob objektu Streligka ulica 5 (vrtina VS-5) je bila izvedena vrtina do globine 11,0 m, kjer smo ugotovili, da temeljna tla sestavlja nasip do globine 3,7 m (večinoma kosi gruča a, pečlenjaka, opek, oglja, ki so pogosto pomešani z drobnnozrnatim materialom), pod katerim se nahajajo aluvialni in deluvialni debeložrnati zaglinjeni sedimenti do globine 6,9 m, najnižje pa se nahajajo permokarbonske klastične kamnine, ki so do globine 7,7 m močno prepereli. Nivo vode v vrtini se je nahajal na globini 6,9 m.

Slika 22: Vrtina VS-5 med 0,0 in 5,0 m (Fotoarhiv: 37327d-09)

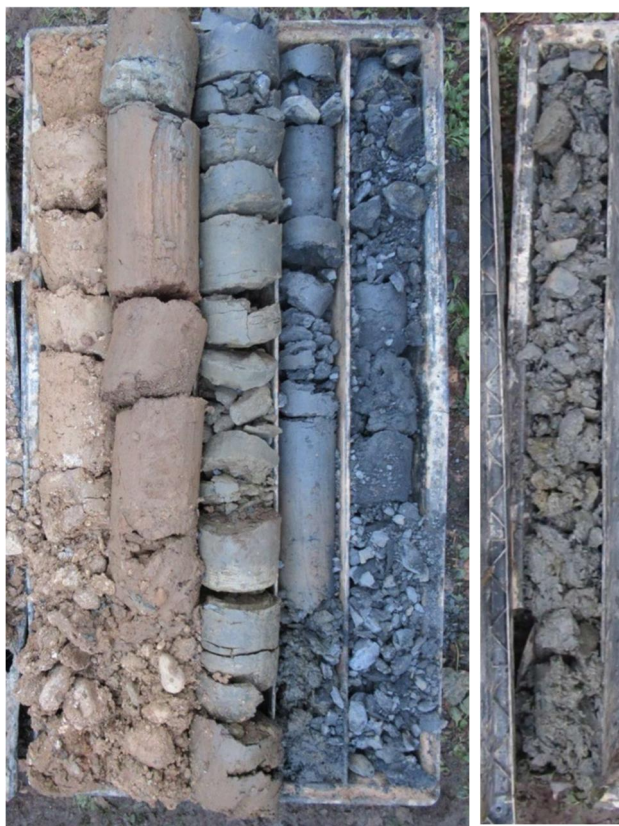
Slika 23: Vrtina VS-5 med 5,0 in 10,0 m ter med 10,0 in 11,0 m (Fotoarhiv: 37327d-36 in -38)

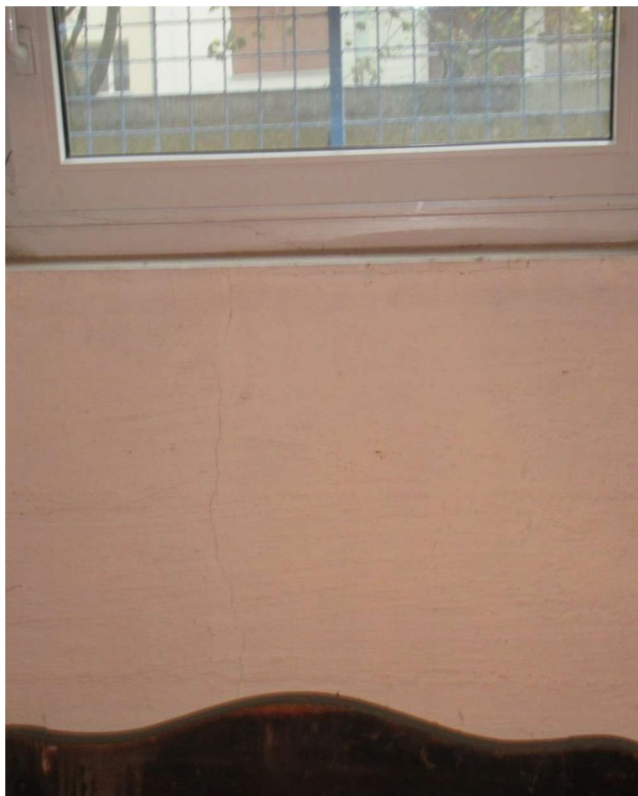
Slika 24: Razpoka pod oknom, Streligka ulica 5  
(Fotoarhiv: 37327d-15)

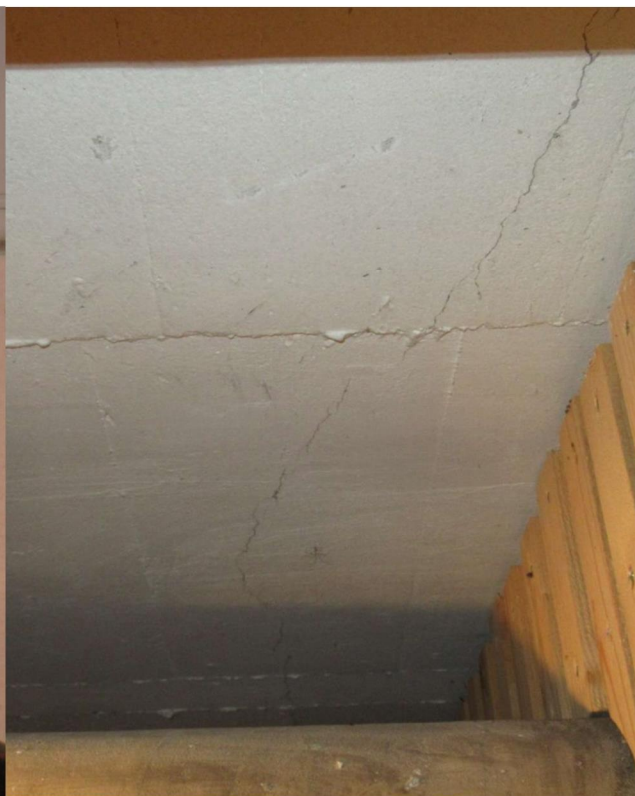
Slika 25: Razpoka na stropu, v kleti, Streligka ulica 5  
(Fotoarhiv: 37327d-16)

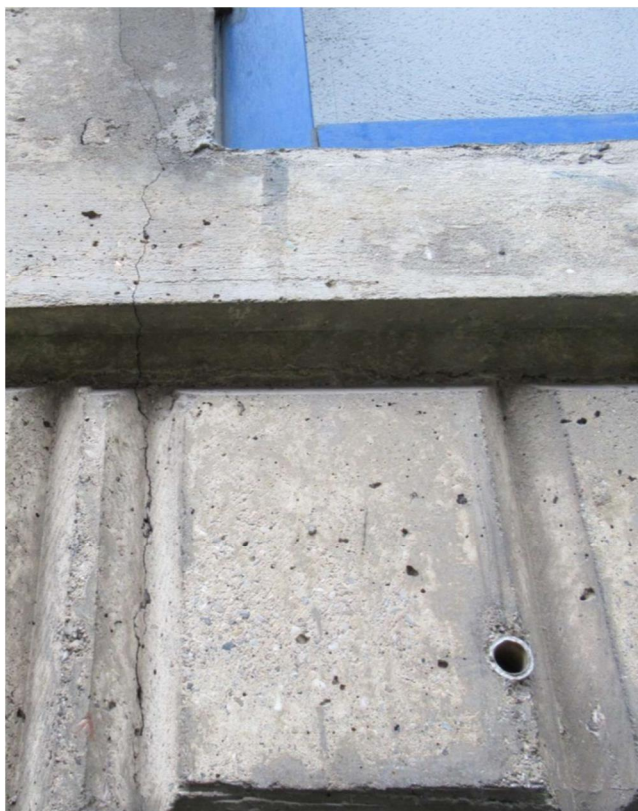
Slika 26: Razpoka med kletjo in pritliljem (Fotoarhiv: 37327d-25)

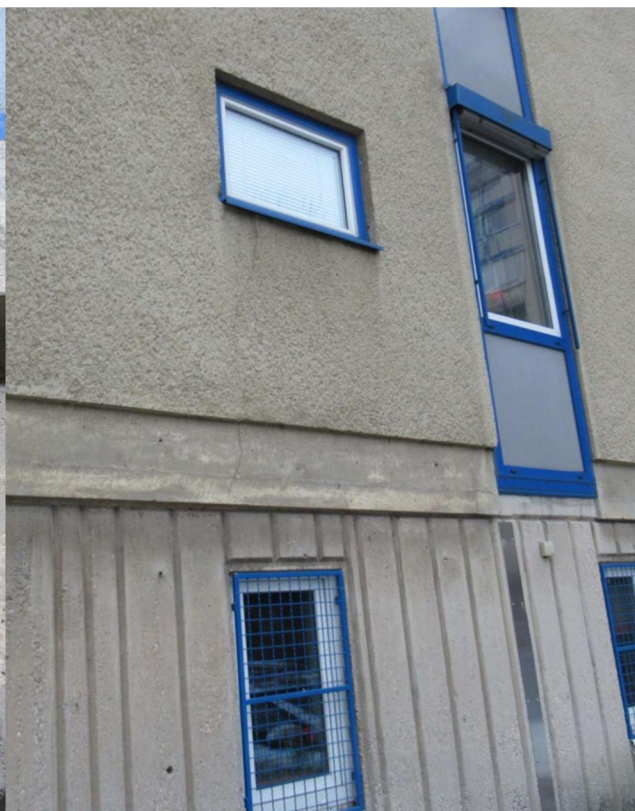
Slika 27: Razpoka med kletjo in pritliljem (Fotoarhiv: 37327d-28)
