## **GEOMEHANSKO POROČILO** **št. 810/18-710-2**

o sestavi in oceni nosilnosti temeljnih tal  
na objektih Hudovernikova ulica 2, 4, 8 in 13 ter  
Streliška ulica 37a

Naročnik: **Mestna občina Ljubljana**  
**Mestni trg 1, 1000 Ljubljana**

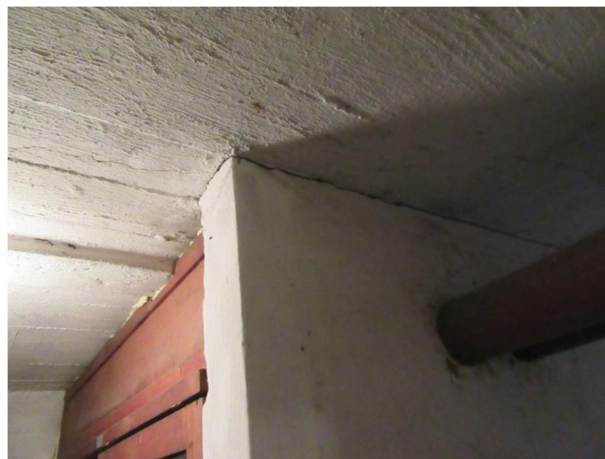
Ob vizualnem pregledu kletnih in pritličnih prostorov nismo zabeležili večjih razpok ali drugih poškodb, ki bi kazale na prekoračene napetosti v temeljnih tleh, na vseh petih obravnavanih objektih (stolpnih). Ocenjujemo, da so manjše vidne razpoke v posamezni kleti posledica konstrukcijskih in materialnih lastnosti.

Slika 11: Kletni prostori v A1-5 z manjšo razpoko med steno in zgornjo ploščo, 11.12.2018 (fotoarhiv 37494d-003)
