## **POROČILO** **št. 810/18-710-1**

o sestavi in oceni nosilnosti temeljnih tal  
na objektih Streliška ulica 1, 3 in 5

Naročnik: **Mestna občina Ljubljana**  
**Mestni trg 1, 1000 Ljubljana**

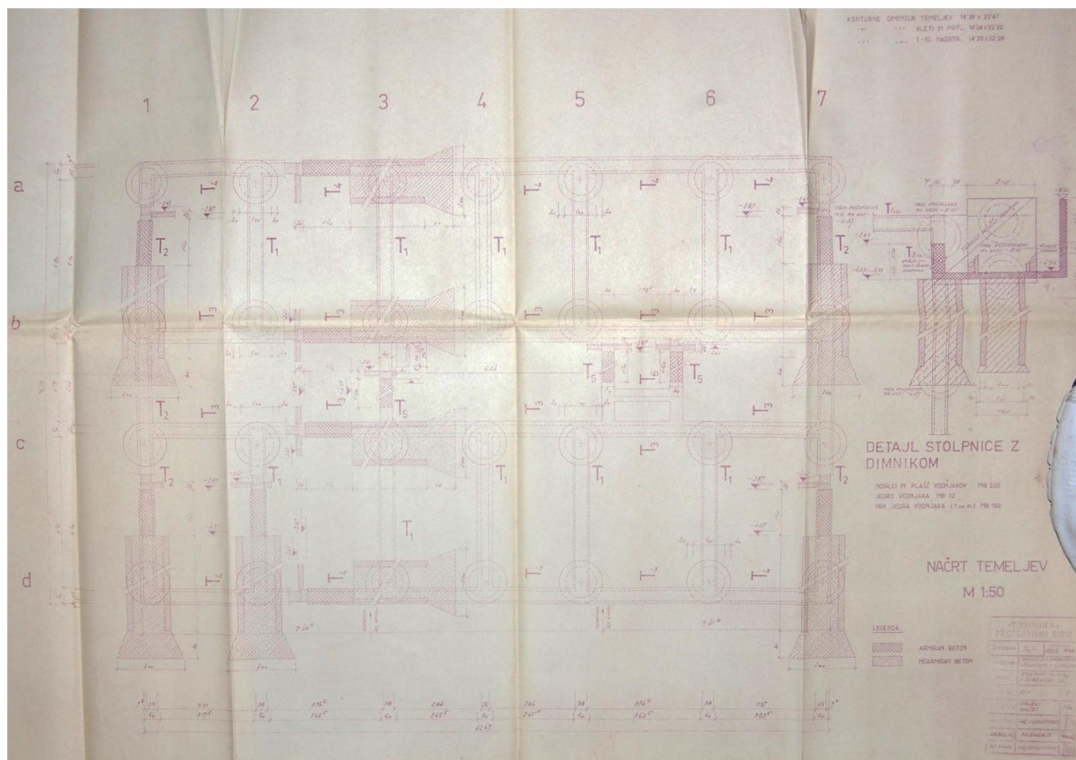
Slika 3: Načrt temeljev (fotoarhiv: 24279d-093)

Glede na poročilo Zavoda za raziskavo materiala in konstrukcij iz leta 1958 je potrebno vse stolpnice temeljiti na trdni karbonski podlagi. Dopustna obtežba tal je bila ocenjena na  $6,0 \text{ kg/cm}^2 \approx 600 \text{ kN/m}^2$ . Za temelje so projektirani vodnjaki premera 140 cm, ki se spodaj razširijo na 200 cm in so izvedeni na stili igl in vseh osi. Vodnjaki po podatkih segajo do trdne podlage iz skrilavca in peščenjaka oz. meljevca in peščenjaka. Zunanji plačji vodnjakov naj

Iz kontrole MSN lahko ugotovimo, da je nosilnost temeljnih tal oziroma vodnjakov v statičnih pogojih že ob neupoštevanju obtežbe vetra presežena. Razpoke v kletnih prostorih so najverjetneje posledica poškodb na zelo malo armiranih povezovalnih gredah in stenah, kot tudi možnosti, da vsi vodnjaki ne segajo do kompaktne permokarbonske podlage.
